ASA DE la Vallée de l'Aire
Entretien 2011 : L'Aire

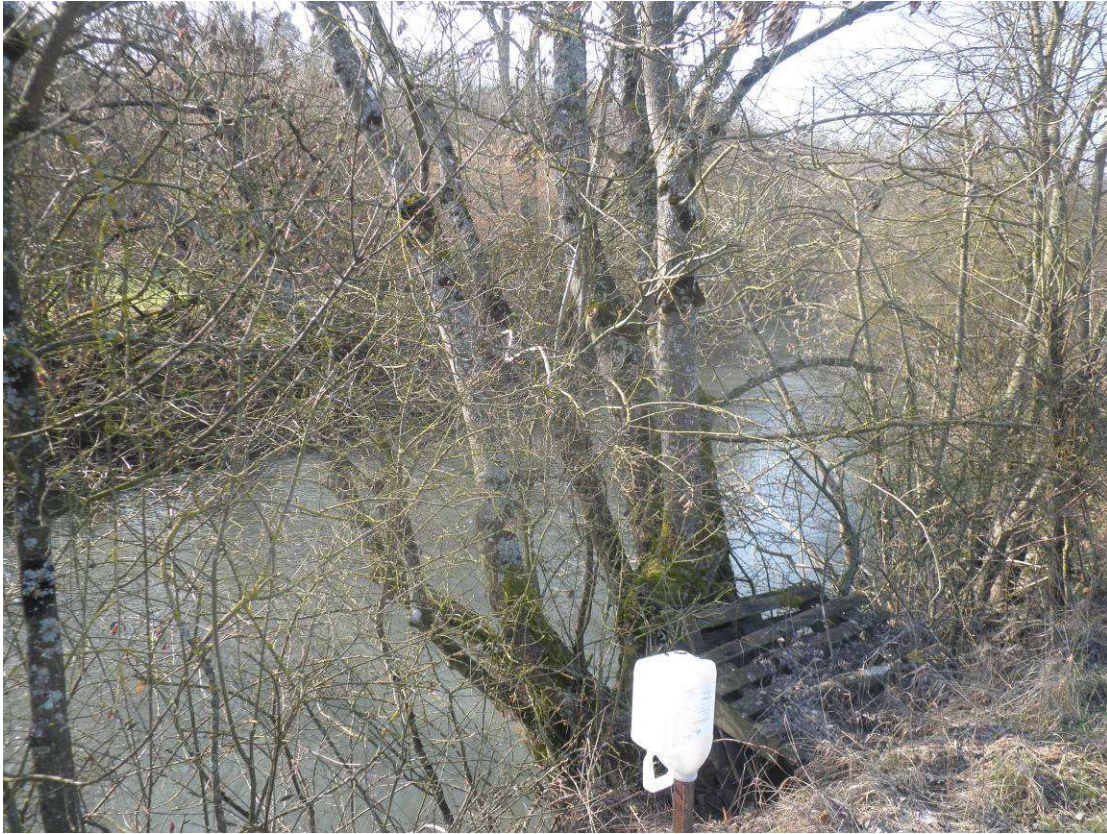
Cèpée inclinée vers la rivière menaçant de tomber.

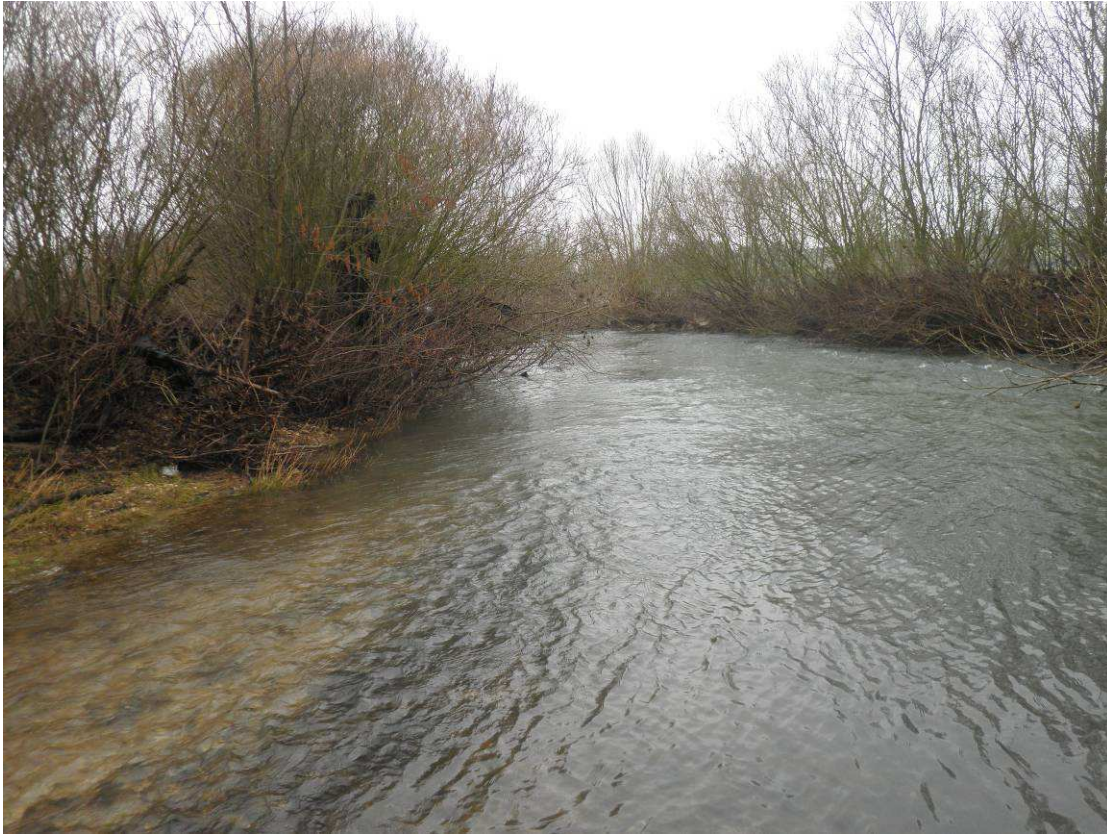
Végétation buissonnante implantée à l'intérieur d'un méandre
(Augmentation des risques d'érosion en berge opposée)

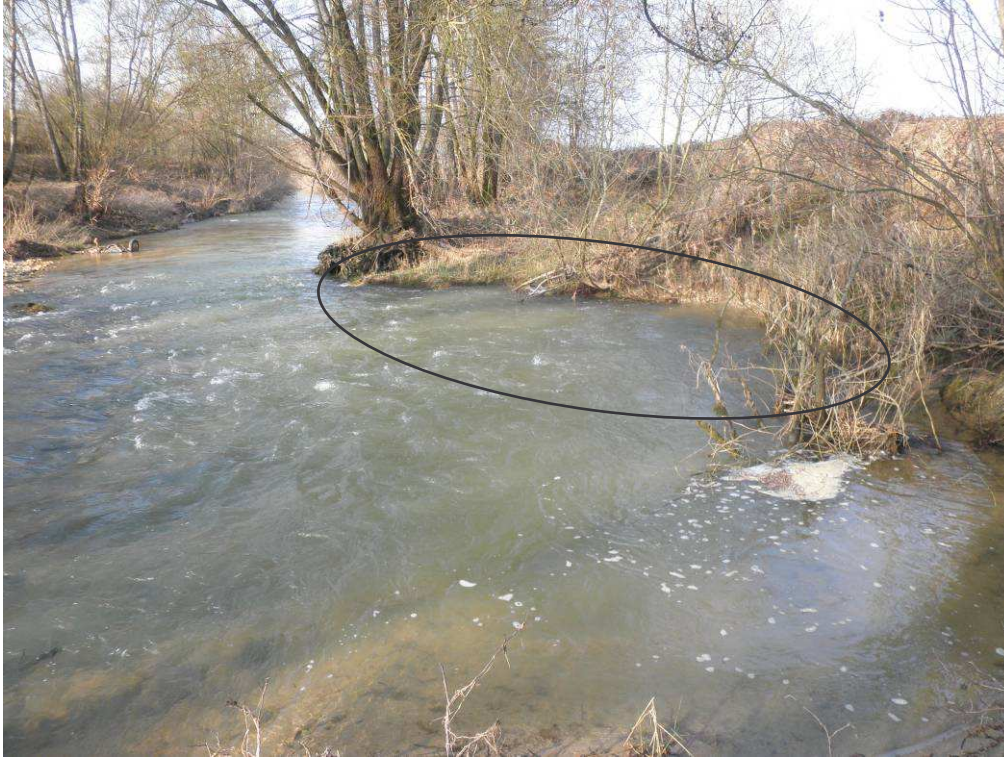
Observation d'une zone d'érosion (encoche).

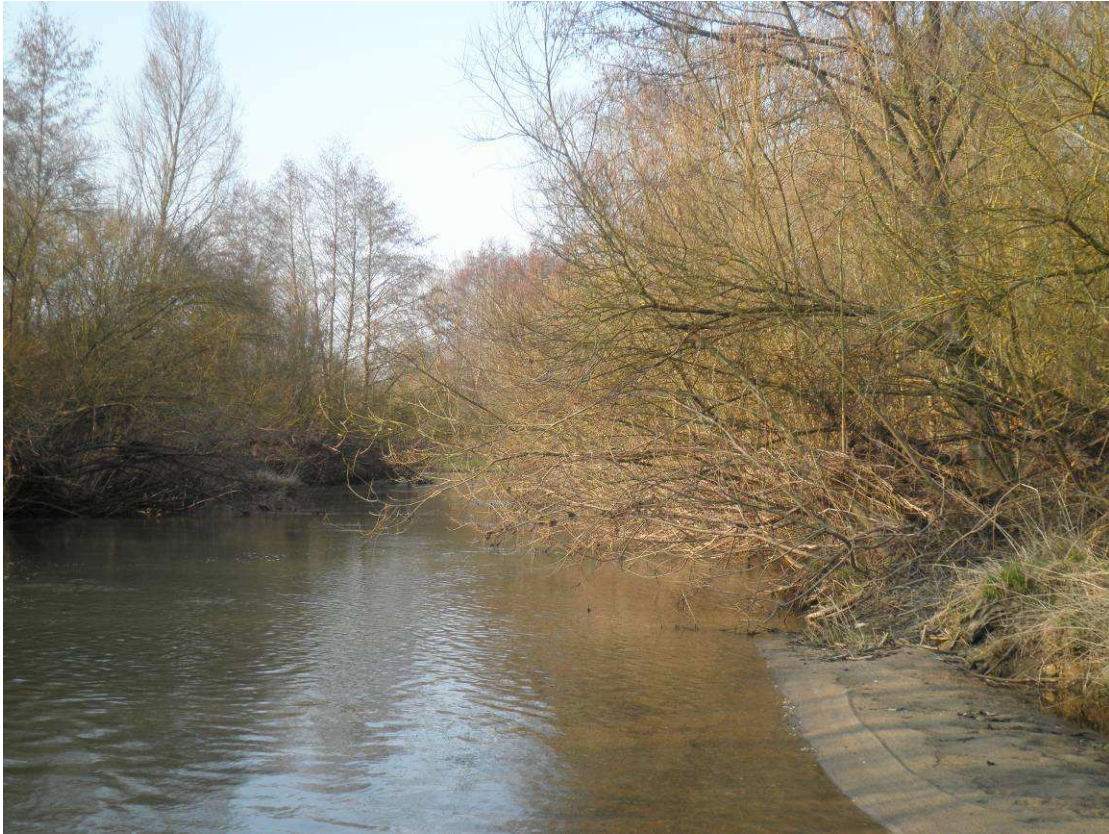
Développement important de végétation buissonnante sur un atterrissement recouvrant fortement le lit de la rivière.

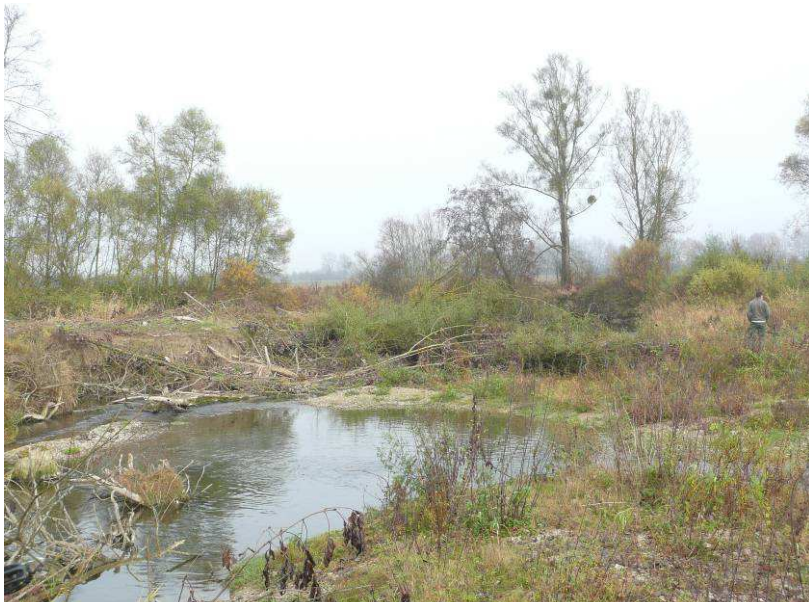
Présence d'un embâcle important limitant l'écoulement de la rivière.
