**ASA DE LA BAR INFERIEURE
Travaux d'entretien 2008**

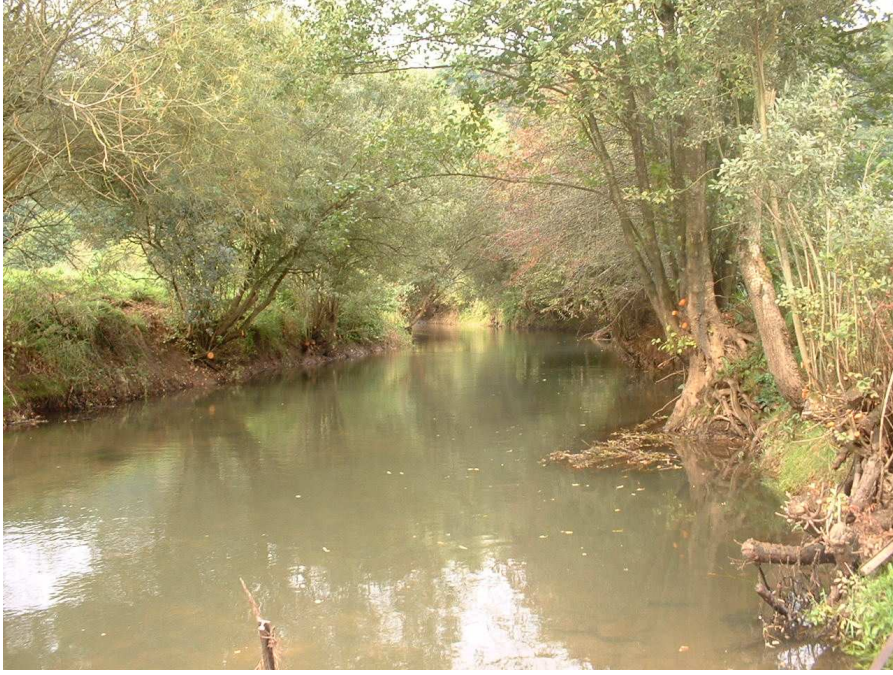
Après entretien aval pont omicourt

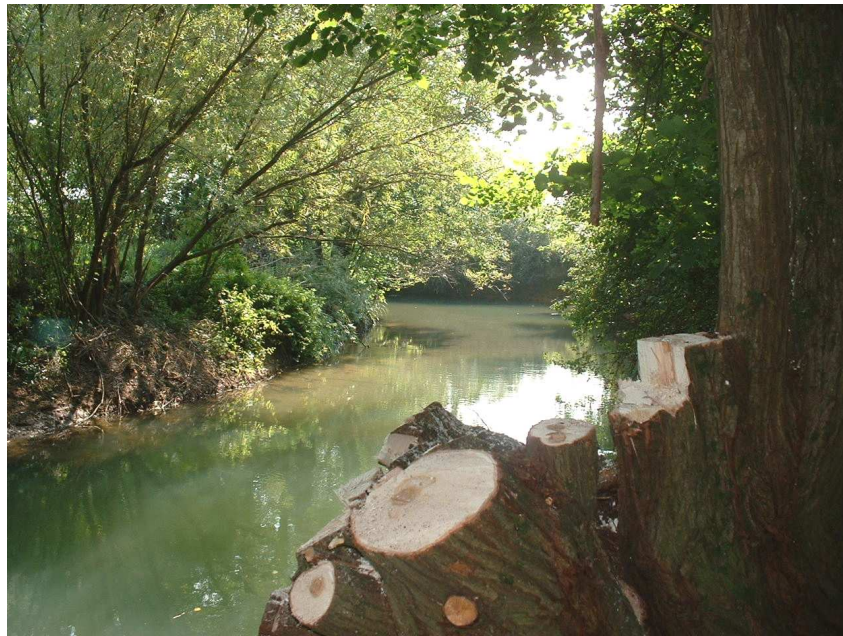
Sous villers sur Bar buissonnants et saules vieillissants

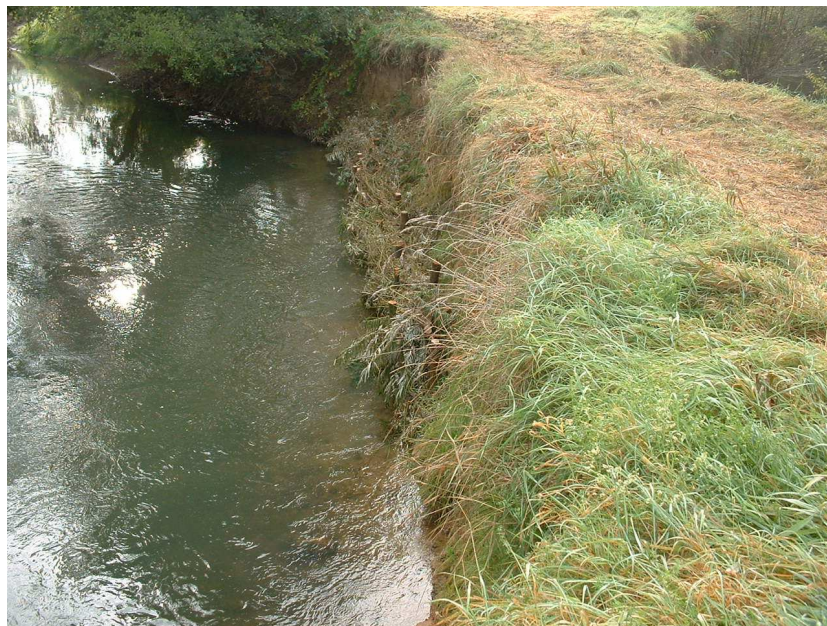
Réalisation d'un peigne sur berge érodée avec risque de coupure

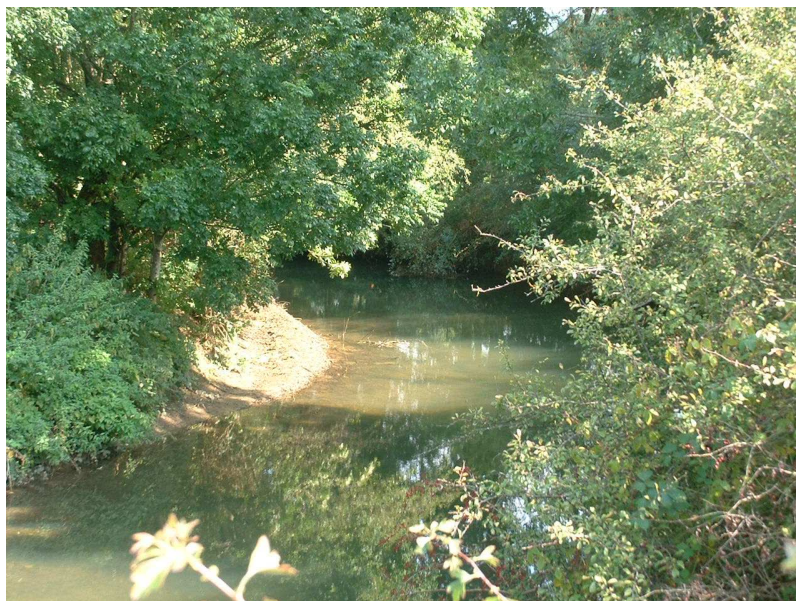
Sous villers sur bar gestion de la végétation sur la berge convexe
