**ASA de la Muette  
Travaux de restauration 2011**

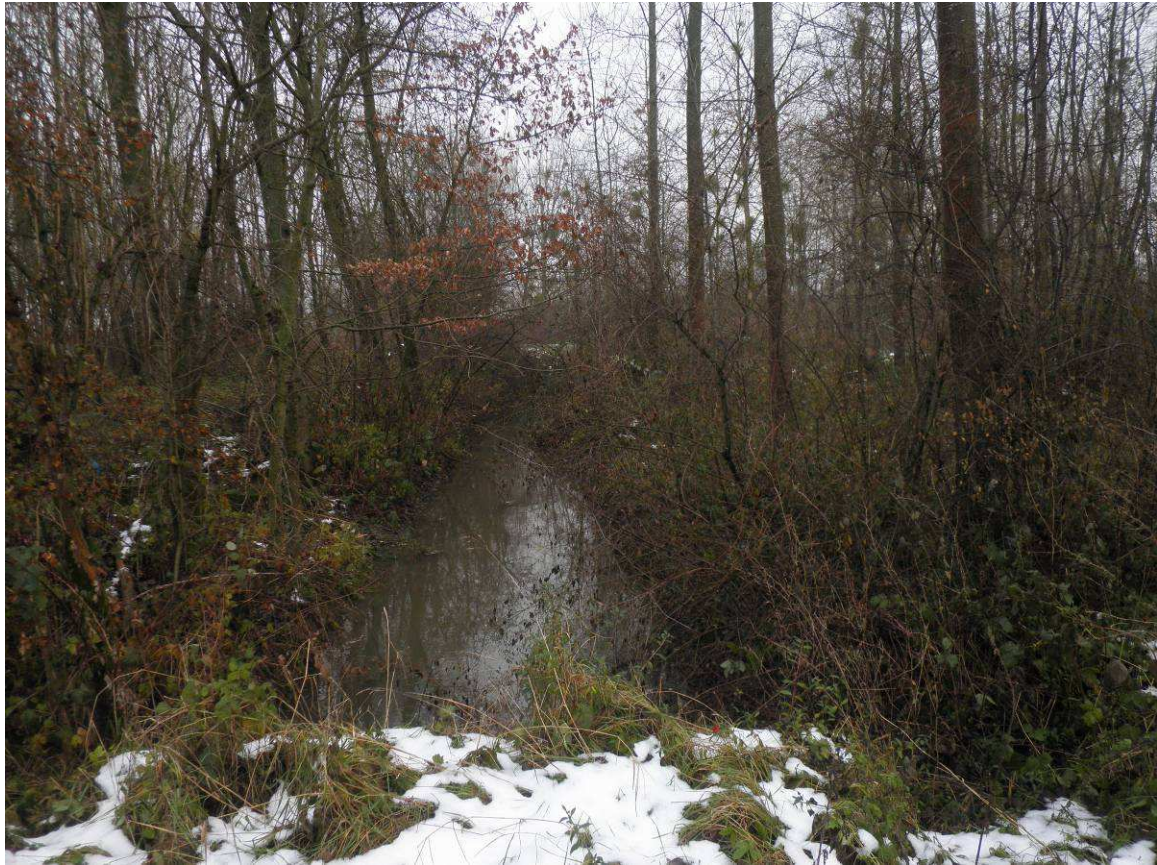
Limite aval de l'ASA, encombrement par une végétation buissonnante.

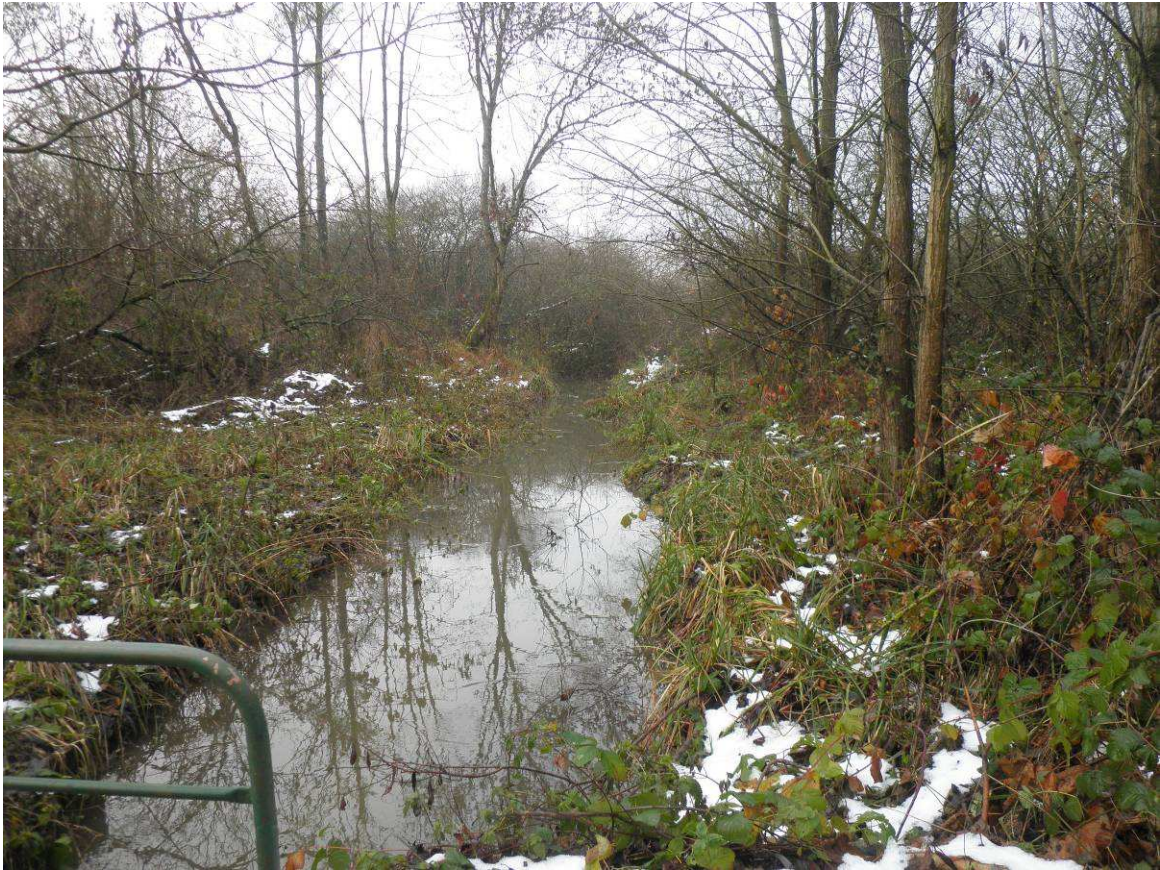
Saule buissonnant recouvrant entièrement le lit de la rivière.

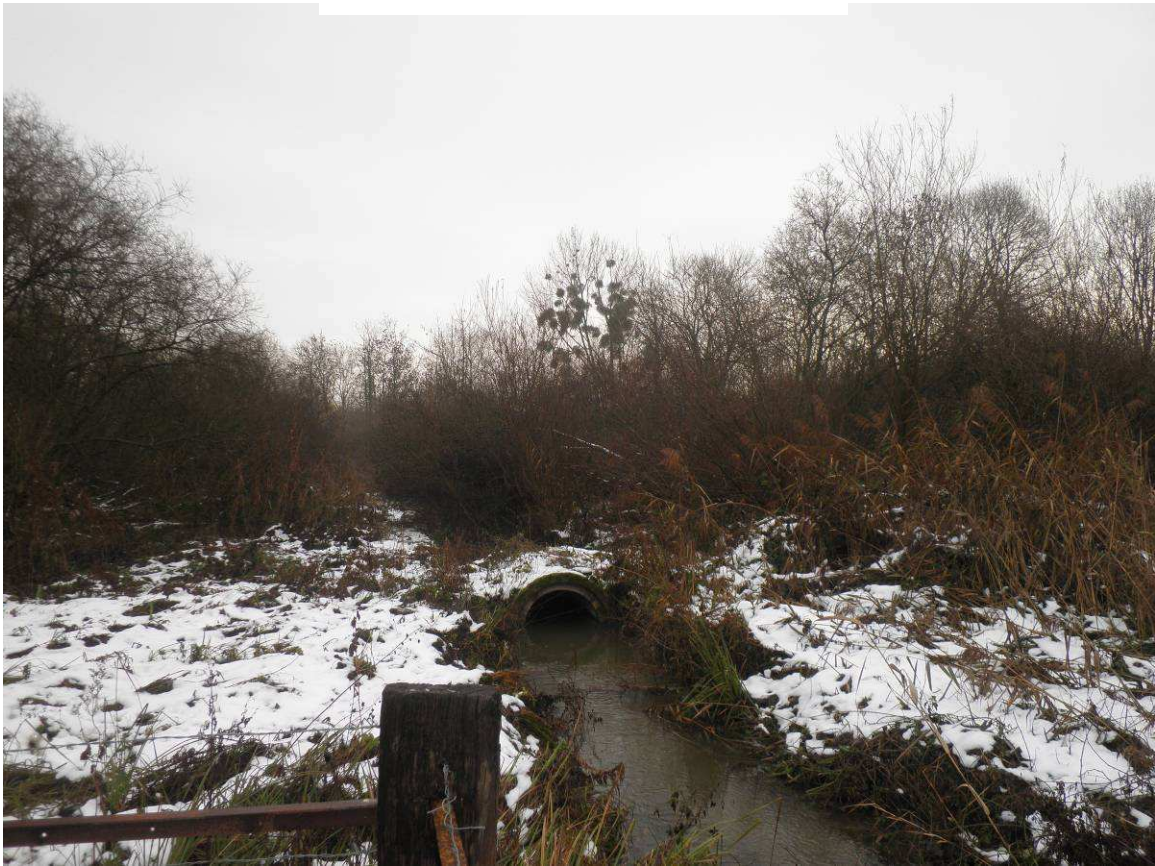
Vue opposée : saule buissonnant fortement développé sur le lit de la rivière.

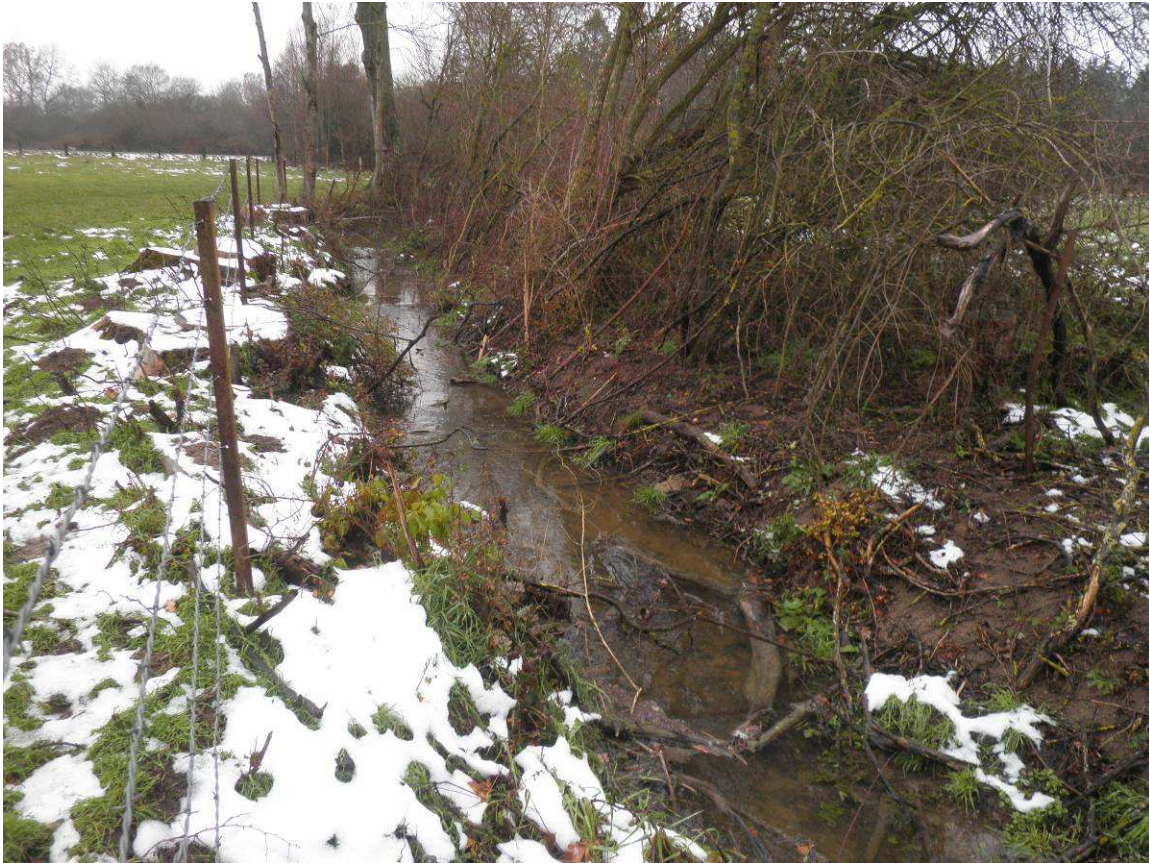
Présence de légers encombres dans le lit de la rivière.

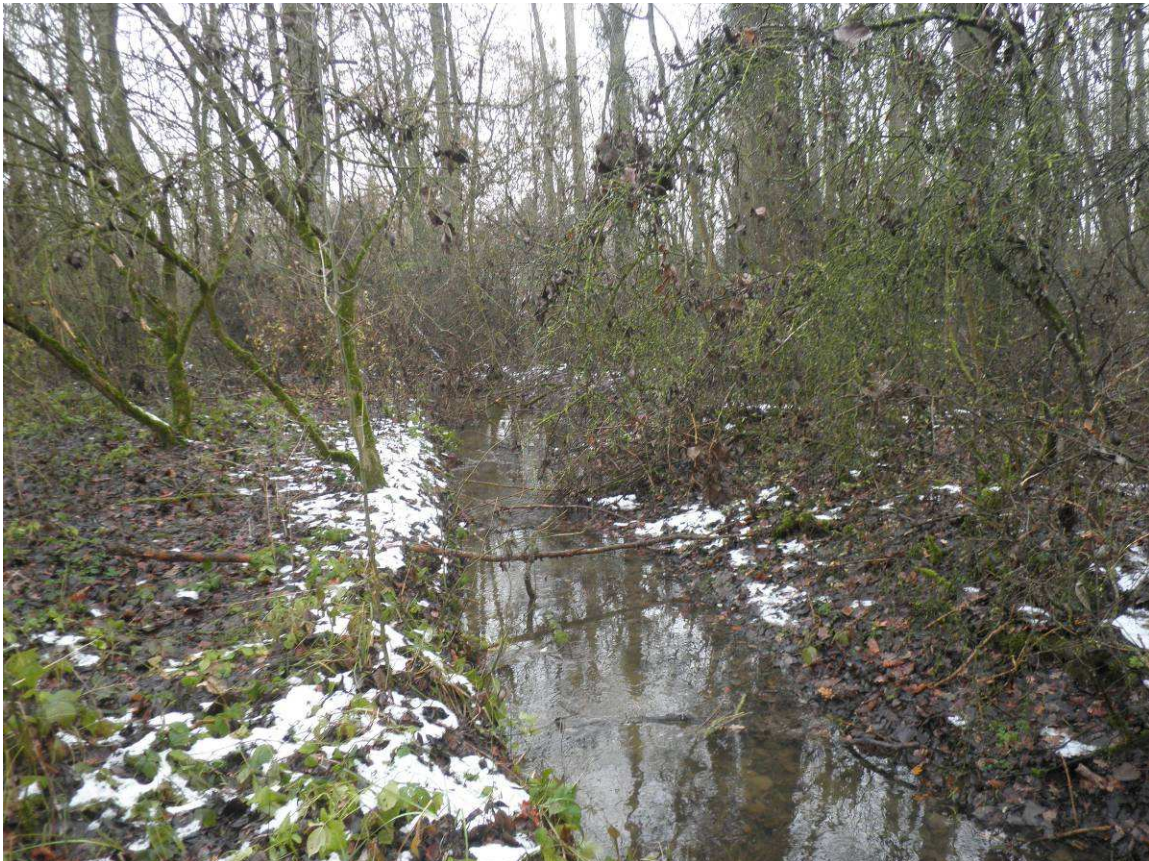
Encombrement du lit de la rivière par une végétation buissonnante.
