**Bras de Termes : Travaux réalisés en 2007**

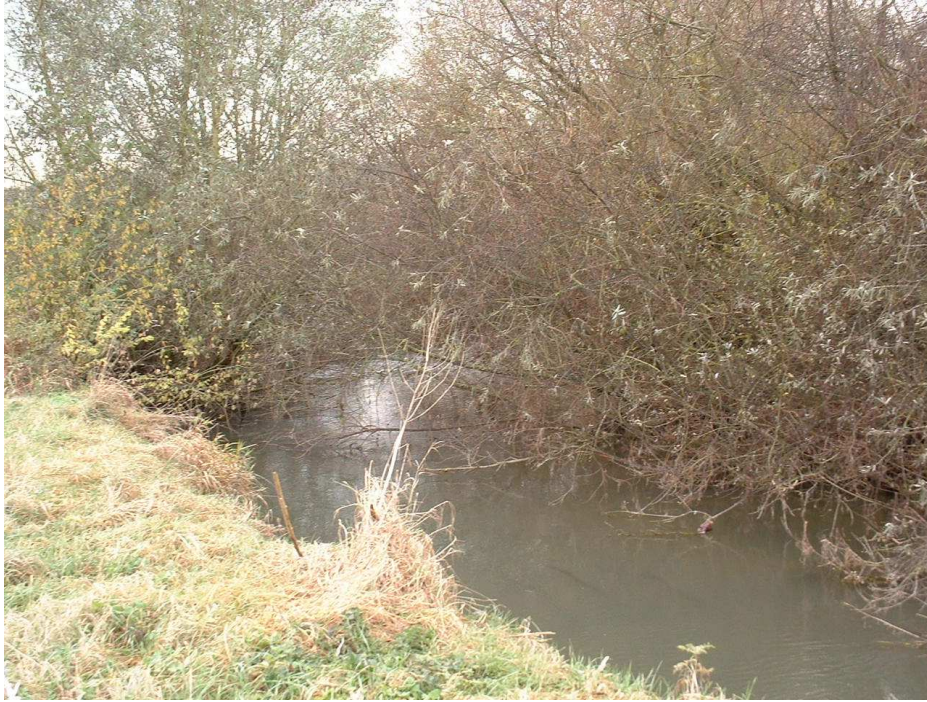
**Saules buissonnant favorisant l'érosion des berges**

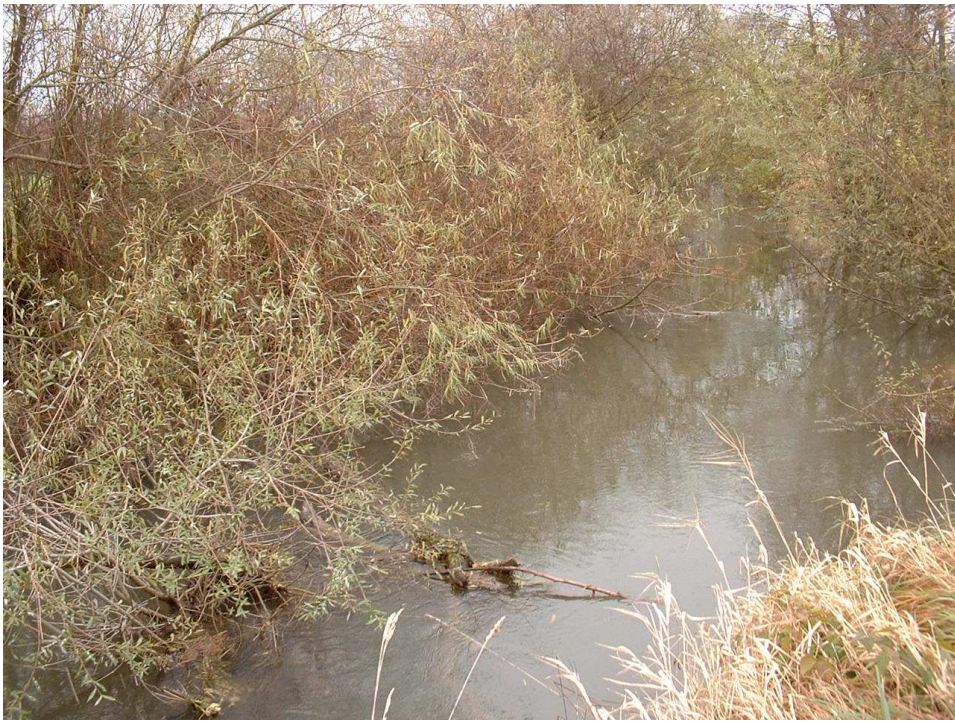
**Cèpée saule recouvre totalement le lit de la rivière**

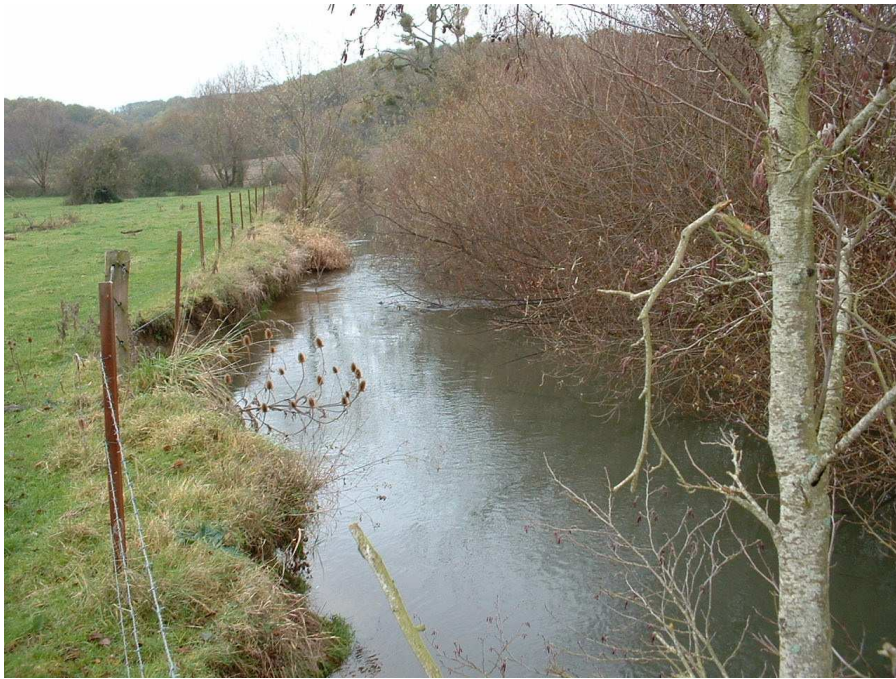
**Déséquilibre rive droite rive gauche avec érosion de berge**

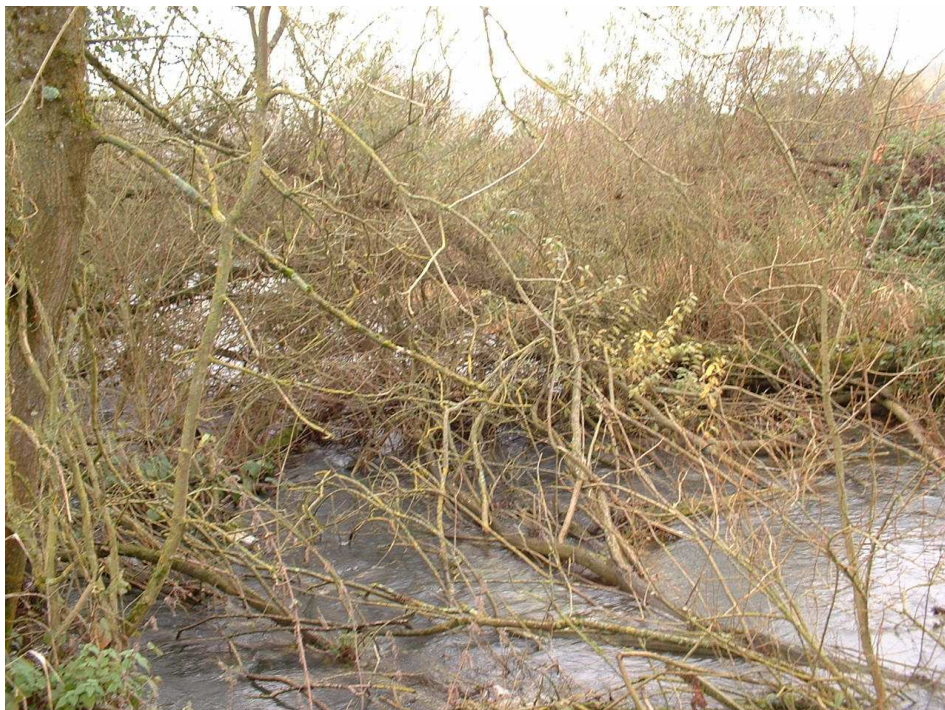
**Embâcle provoquant une retenue d'eau d'environ 50 cm  
et provoquant l'érosion amont aval des berges**
