**ASA De La vallée de la Muette
Travaux de restauration
Tranche 2014**

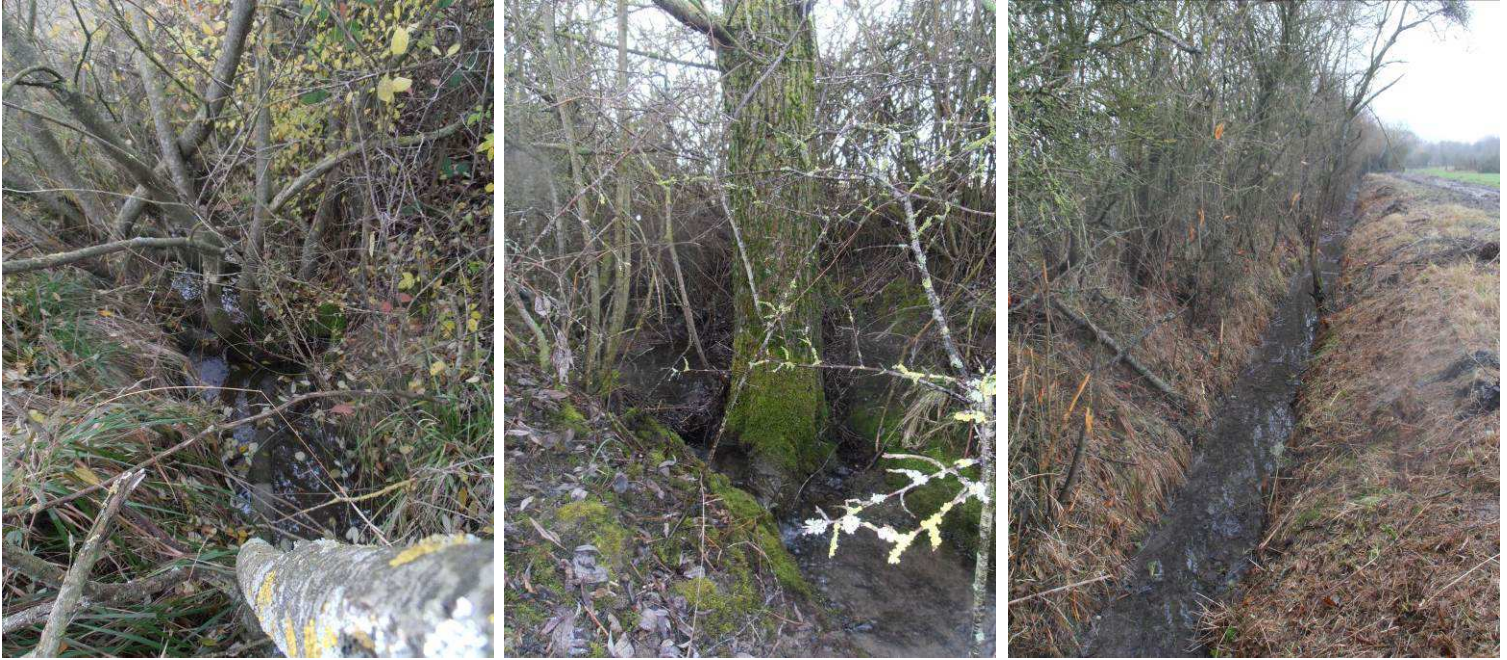
Constat : Présence de cépées de saules implantées dans le lit du ru créant des retenues d'eau importante.
Certains sujets créent de véritable frein à la continuité du cours d'eau.

Intervention : coupe et extraction des brins afin de restaurer l'écoulement du ru.

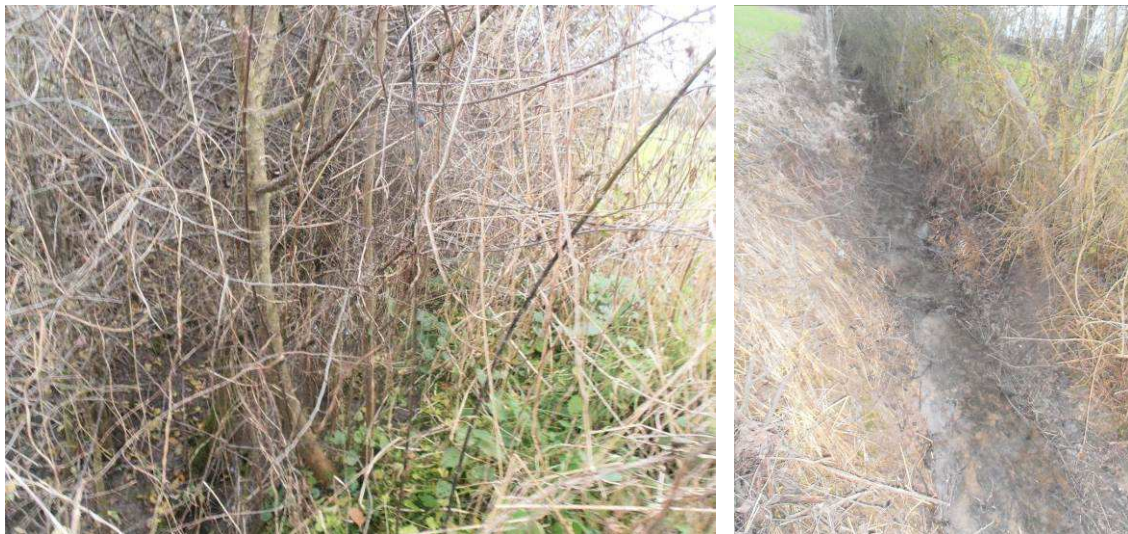
Constat : Végétation buissonnante recouvrant fortement le lit du ru.

Intervention : Coupe afin de remettre en lumière certains secteurs.
